**ПАСПОРТ ДОСТУПНОСТИ ОСИ**  
**№ СОШ-01 от 18.01.2021**

**Государственное бюджетное  
общеобразовательное учреждение Самарской  
области средняя общеобразовательная школа  
имени ветерана Великой Отечественной войны  
Танчука И.А. с.Георгиевка муниципального  
района Кинельский Самарской области**

446416, Самарская область, Кинельский район,  
село Георгиевка, улица Специалистов, дом 17

**ПАСПОРТ ДОСТУПНОСТИ  
объекта социальной инфраструктуры (ОСИ)  
№ СОШ-01 от 18.01.2021**

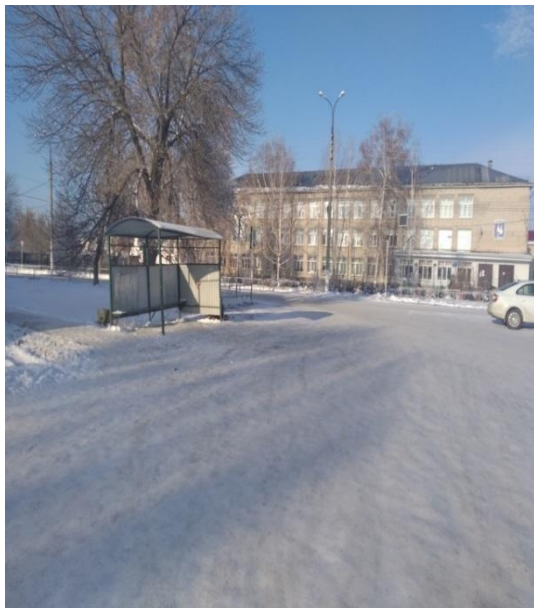
Фото № 1

3.2.1. Расстояние до объекта от остановки транспорта: 70 м (Фото №1, 2, 3)

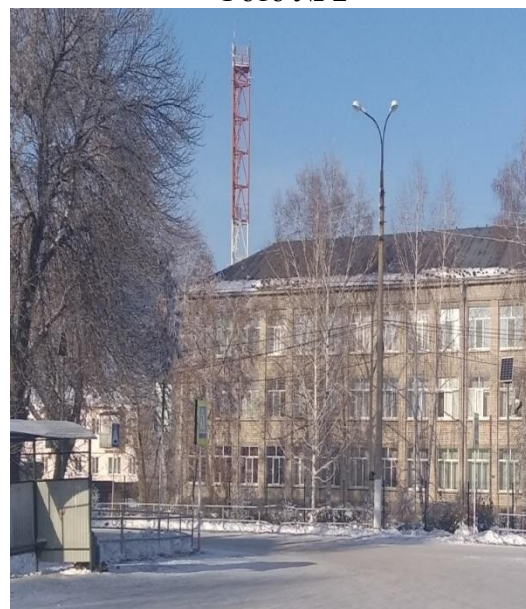
Фото № 4

нерегулируемые: один перекресток с наземным пешеходным переходом (Фото №4);

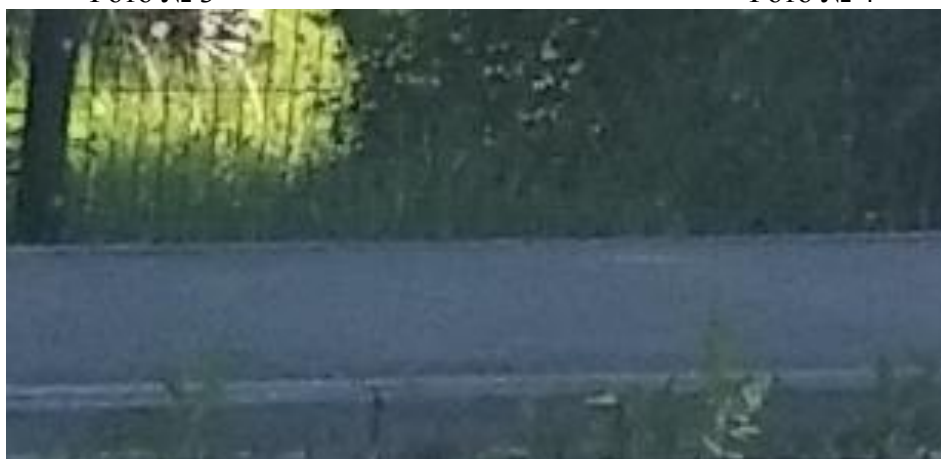
Фото № 5

3.2.3. Наличие выделенного от проезжей части пешеходного пути: да, тротуар шириной 1,3 м имеет асфальтобетонное покрытие (Фото №5), покрытие ровное без трещин и выбоин.

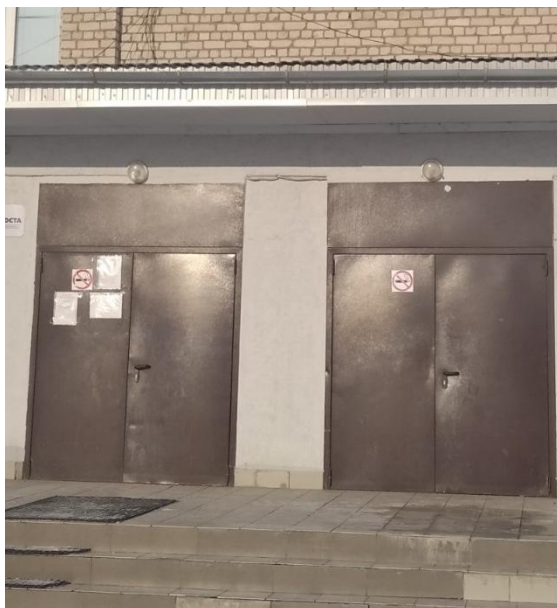
Фото № 13

2.4.1	Дверь Главного входа	есть	11	13,14	-в дверях отсутствуют смотровые панели	К,О,С	- рекомендовано заменить дверное полотно, установить со смотровой панелью, заполненной прозрачным и ударопрочным материалом. Верхняя граница должна располагаться на высоте не ниже 1,6м от уровня пола, нижняя – не выше 1м. Ширина не менее 0,15м и расположение – в зоне от середины полотна в сторону дверной ручки (придерживаться п. 6.1.5 СП 59.13330.2016)	ТР

- отсутствие дублирования рельефными знаками информирующей таблички перед входом в здание	С	- установить информирующую тактильную табличку для людей с нарушением зрения с использованием рельефных знаков и символов, а также рельефно-точечного шрифта Брайля рядом с дверью со стороны ручки на высоте от 1,2 до 1,6м (п. 6.5.9 СП	ТР
